# BladeCheck™ – Messung des Schaberanpressdruck-CD-Profiles

## Kleine Sache – große Wirkung

Prof. Dr. Stephan Kleemann, Institut für Verfahrenstechnik Papier, Schleierloh 15, D-82057 Icking, kleemann@ivp.org und J. Belle, belle@ivp.org  
Vorgetragen beim 20. IMPS 2011 – Internationalen Münchner Papier Symposium

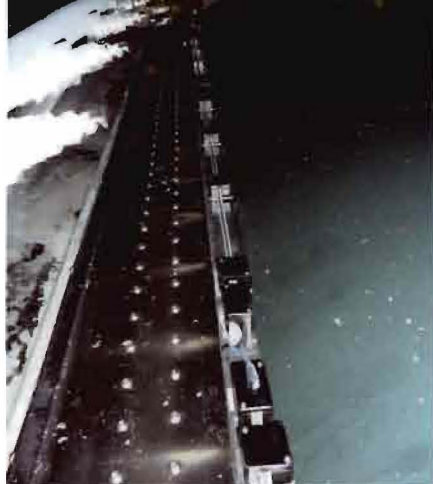
Abb. 4: Blick auf eine BladeCheck Messvorrichtung in Aktion

In Abb. 4 ist eine eingebaute BladeCheck<sup>®</sup> Messvorrichtung, fertig zur Datenaufnahme, zu sehen. Man erkennt die kleinen schwarzen Kästen der Dehnmessstreifen (DMS) mit zugehöriger Elektronik und Verkabelung. Rechts ist blaugrün die zu vermessende Walze zu erkennen.

Der Aufbau der patentierten BladeCheck™ Messvorrichtung basiert auf speziellen, segmentierten Blades. Die Überprüfung des Anpressdrucks der Schaber erfolgt nach der patentierten BladeCheck™ Methode mittels Messschabern, die anstelle der reinigenden Schaber eingesetzt werden. Diese Messschaber umfassen beispielsweise Dehnungsmessstreifen, die in regelmäßigen Abständen auf den parallel zur Walzenlänge verlaufenden Messschabern angeordnet und über Leitungen mit einer Auswerteinrichtung verbunden sind.

Die Dehnungsmessstreifen werden durch die in Abhängigkeit des Anpressdrucks unterschiedlich starke Verbiegung des Messschabers verschieden stark gedehnt oder gestaucht und verändern dabei ihren elektrischen Widerstand. Aus der Messung des elektrischen Widerstands und nach entsprechender Eichung kann der entsprechende Anpressdruck ermittelt werden. Die über die Länge eines Messschabers angeordnete Zahl von Dehnungsmessstreifen erlaubt die unmittelbare Messung des

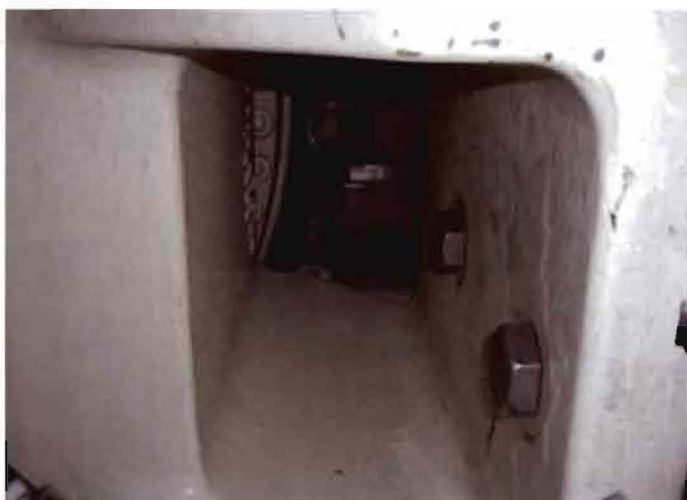
Abb. 5: Blick auf ein „verstecktes“ Blade in einer Pressenpartie

Leider sind die Einbauorte der Schaber bei modernen Papiermaschinen in manchen Positionen kaum noch zu erreichen. Die Abb. 5 zeigt den Blick durch die Stuhlung auf den Anfang eines Blades, welches zum Wechsel durch diese enge Öffnung gezogen werden muss. Dies erinnert fatal an moderne PKW's, bei denen inzwischen manchmal schon der Kotflügel und die Stoßstange demontiert werden muss, wenn man die Birne des Standlichtes wechseln will. Gerne würde man die Aufgabe in diesem Augenblick dem jeweiligen Designer und Planer übergeben.

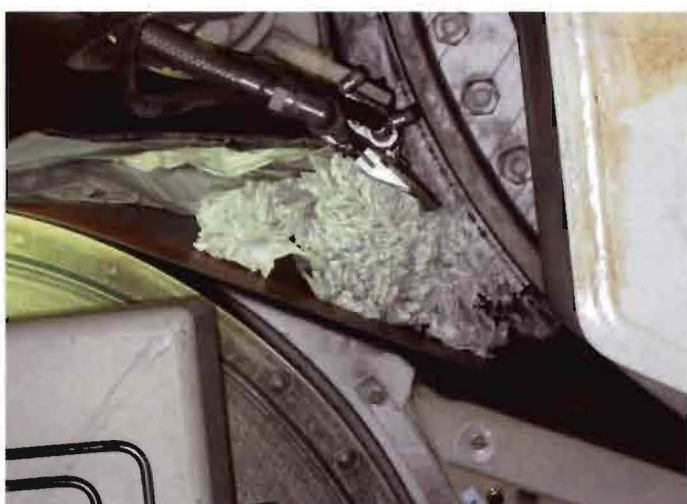
Abb. 6: Blade mit einem typischen „Wickler“ bzw. „Einpacker“

Da vermutlich nicht jeder schon einmal einen typischen „Wickler“ bzw. „Einpacker“ an einem Schaber gesehen hat, ist ein Beispiel hierfür in der folgenden Abb. 6 zu sehen. Das Papier kann in solchen Situationen sehr schnell, sehr hart und auch sehr dick unter dem Schaber aufbauen und in ungünstigen Fällen nicht nur die Schaberhalterung verbiegen, sondern auch sehr große Schäden an der Stuhlung und Bespannung auslösen. Wir wurden schon bei Notsituationen gerufen, in denen eine Papiermaschine mehrere Tage nicht zum Laufen kam und Schäden in sechs- bis siebenstelliger Zahl auftraten.

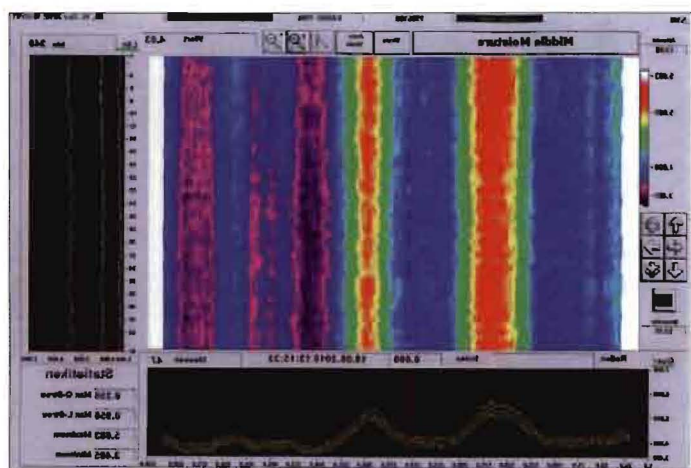
Abb. 7: Schlechtes Feuchtequerprofil

Oft noch recht wenig beachtet sind die Auswirkungen von nicht optimal arbeitenden Schabern auf den Energieverbrauch und das Feuchtequerprofil. Ein Beispiel für ein schlechtes Feuchtequerprofil ist in Abb. 7 zu sehen. Unterschiedliche Farben bedeuten hier unterschiedliche Feuchtegehalte an diesen Stellen. Man kann gut sehen, dass die Unterschiede in engen und scharfen Bahnen auftreten. Solche Feuchteschwankungen können recht gut aus mangelhaften anpressenden Schabern resultieren, da unterschiedliche Anpressdrücke zu unterschiedlich dickem Aufbau von Ablagerungen auf Trockenzylindern führen können. Die Dicke der Ablagerungen beeinflusst direkt den Wärmeübergang an dieser Stelle zwischen Trockenzylinder und Papierbahn, so dass hieraus eine geringere Trocknungsleistung und Feuchteschwankungen resultieren können. Es macht sicher mehr Sinn und ist energiesparender, in solchen Fällen die in Frage kommenden Schaber zu vermessen, als das Feuchtequerprofil durch punktuelle Rückbefeuchtung ausgleichen zu wollen. Hier werden teilweise teure Regelungen und Geräte eingesetzt, um einen Fehler an einem eher simplen Teil in der Maschine auszugleichen.

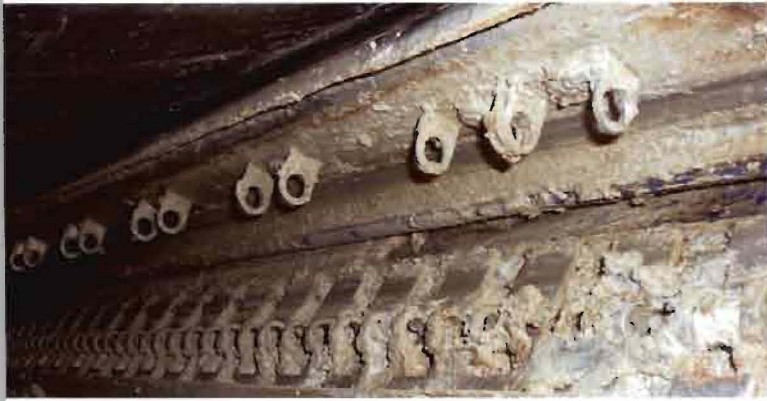
Abb. 8: Dreckiger Schaber

In vielen Fällen resultiert das auftretende Schaberproblem schlichtweg aus unzureichender Reinigung des Schaberhalters oder auch aufgrund eines falschen oder uneinheitlichen Schaberanstellwinkels. In Abb. 8 und Abb. 9 sind 2 Beispiele zu erkennen, wie Schaber in Papiermaschinen vorgefunden werden können. Der Dreck auf dem Schaber und Schaberhalter kann hierbei sowohl anorganischer Natur sein (Füllstoffe, Staub) als auch organischer (Faserreste, Biofilme). In Kombination mit der vorherrschenden Feuchtigkeit und erhöhten Temperatur kann es hierbei zu sehr fest sitzenden Verunreinigungen kommen. Dieser Dreck kann beim Wechsel in den Schaberhalter rutschen und dann dort punktuell zu deutlich erhöhtem oder auch erniedrigtem Anpressdruck führen. Zudem kann es passieren, dass stark verdreckte Schaberhalter nicht mehr kon-

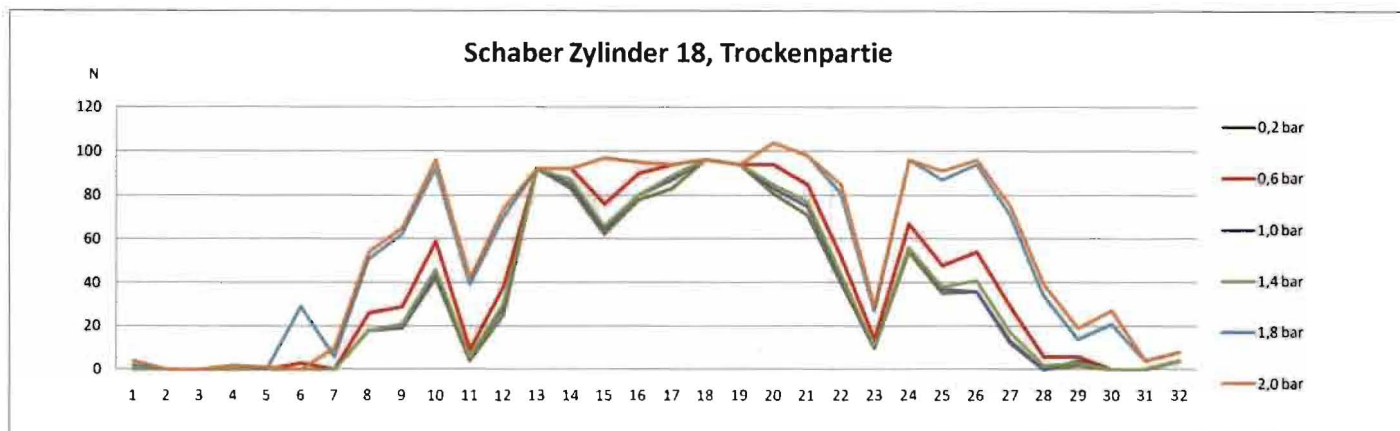
Abb. 12: Anpressdruckkurven in der Trockenpartie bei unterschiedlicher Anpresskraft [N]

Schaut man sich eine vergleichbare Kurve bei einem schlechten Schaber in einer Trockenpartie an, so kann man in der Abb. 12 erkennen, dass eine Änderung des Druckluft-Anpressdruckes zu keiner Änderung des real an der Spitze des Blades ankommenden Anpressdruckes führt. Auch liegen hier massive Schwankungen im Anpressdruck-CD-Profil vor, die im vorliegenden Fall auf mehrere gebrochene Anpressfinger zurückzuführen waren.

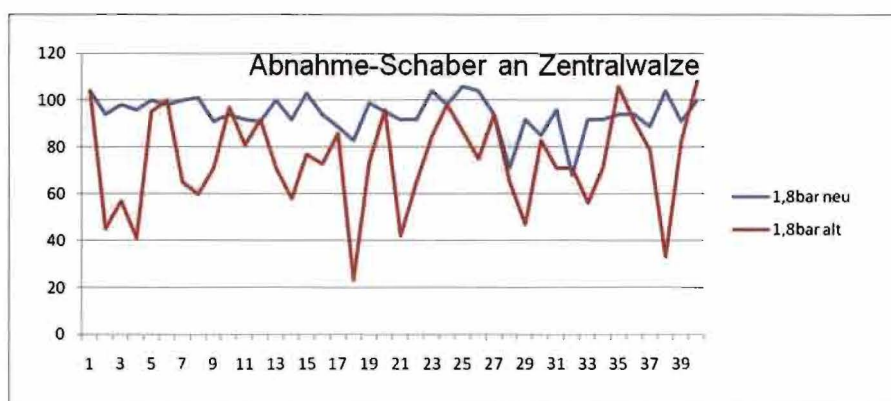
Abb. 13: Sehr schlechtes Anpressdruckprofil

Ein katastrophales Bild für ein CD-Anpressdruckprofil ist in Abb. 13 zu erkennen. Hier wird an den Rändern so gut wie kein Druck mehr an der Schaberspitze aufgebracht, was unweigerlich zu Problemen mit Ablagerungen und der Runnability führt.

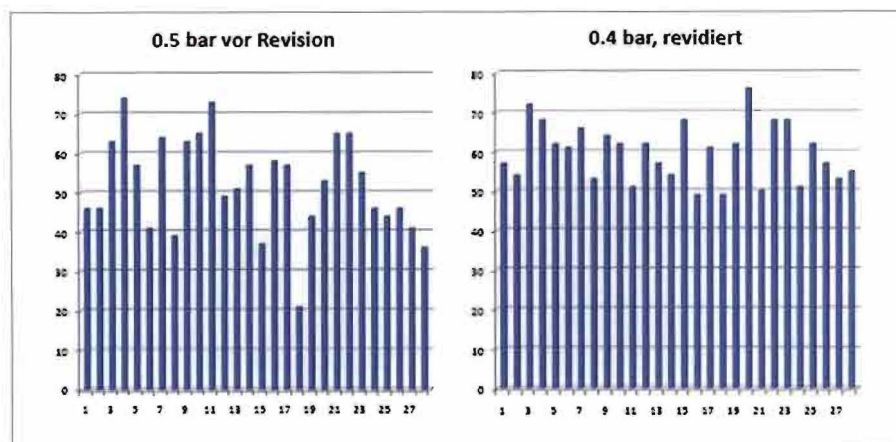
Abb. 15: Anpressdruckprofil vor (links) und nach der Revision (rechts)

Eine analoge Verbesserung ist in Abb. 15 wiedergegeben. Auch hier ist klar zu erkennen, dass sich das Anpressdruckprofil durch die erfolgte Reparatur deutlich verbessert hat.

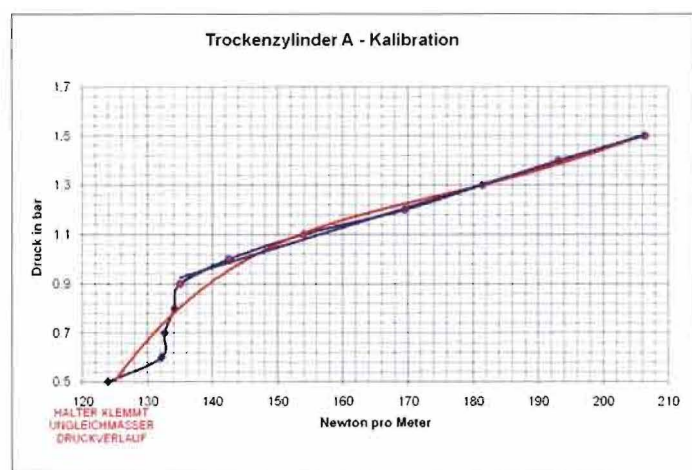
Abb. 16: Anpressdruckverlauf bei klemmendem Schaberhalter

Ob die Probleme aus der Anklappmechanik des Schaberhalters resultieren, kann man bei Betrachtung des Gesamtanpressdrucks bei steigenden oder fallenden Drucklufteinstellungen erkennen. In Abb. 16 ist der Druckverlauf für einen klemmenden Schaberhalter abgebildet und in der Abb. 17 für einen problemlos funktionierenden Schaberhalter.
